# Les canaux d'irrigation problématiques et expertises

**Georges Henri Ducreux**  
Ingénieur agronome et géologue  
Expert près la cour d'appel d'Aix-en-Provence et auprès de la cour administrative d'appel de Marseille et de la cour administrative d'appel de Lyon  
Co-gérant d'un bureau d'études de sols

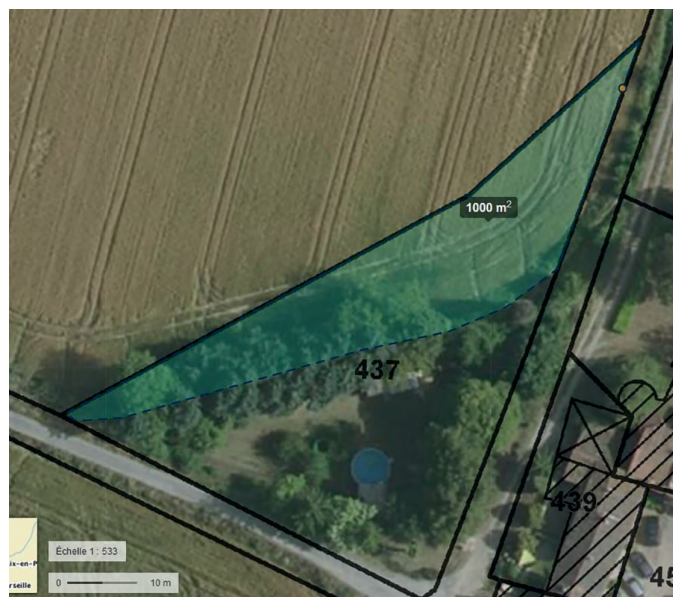
En vert, partie de la parcelle inondée pour arroser les terres aval (image 3).

Monsieur B. a découvert au printemps suivant que l'agriculteur qui cultivait les parcelles contiguës à la sienne faisait déborder la branche du canal passant sur son terrain de façon à irriguer toutes les terres aval.

De ce fait, Monsieur B., bien que propriétaire de toute la parcelle, ne pouvait en utiliser que les deux tiers (image 3).

Un accord a été trouvé pour dévier la branche du canal litigieuse en limite aval de la propriété de Monsieur B.

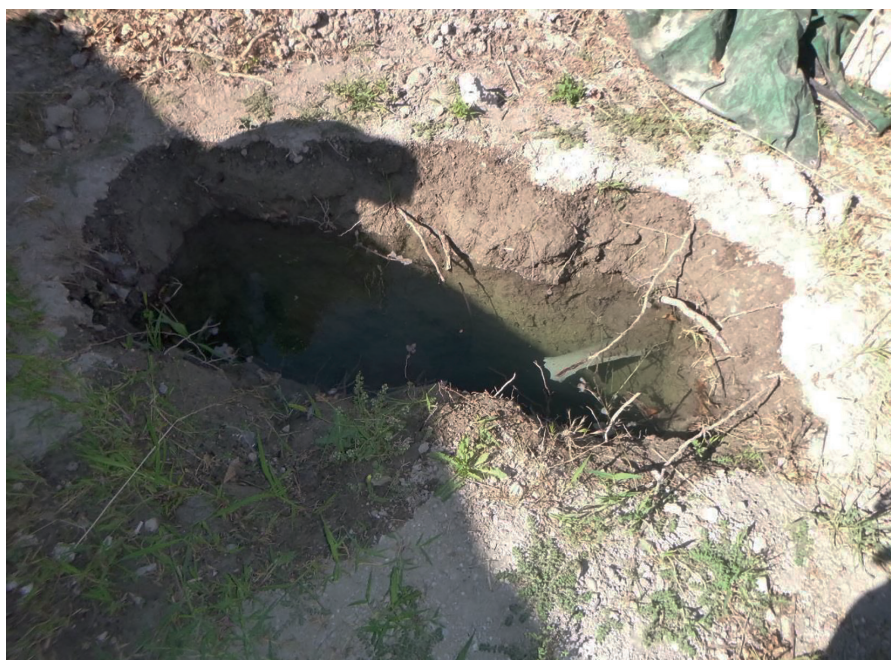
Niveau de l'eau dans le sol remonté à 20 cm de la surface en période estivale (image 6).

En période estivale, de l'eau remonte artificiellement à moins de vingt centimètres de la surface du sol alors que dans un forage voisin, elle se situe à quatre mètres de profondeur en période hivernale (niveau naturel) (image 6).

- la fosse septique et les réseaux enterrés sont soulevés par la poussée d'Archimède ;
- les drains d'épandage sont noyés et le système d'assainissement dysfonctionne ;
- le bâtiment réhabilité subit des remontées capillaires importantes.

Après analyse du fonctionnement du réseau d'irrigation, il a été conseillé à Madame C. de faire poser des piézo-

mètres dans le sol afin de suivre l'évolution du niveau de la nappe, et de faire constater à l'agriculteur ouvrant les martelières en continu la remontée du niveau d'eau en deçà d'une certaine valeur afin qu'il ferme temporairement les martelières.

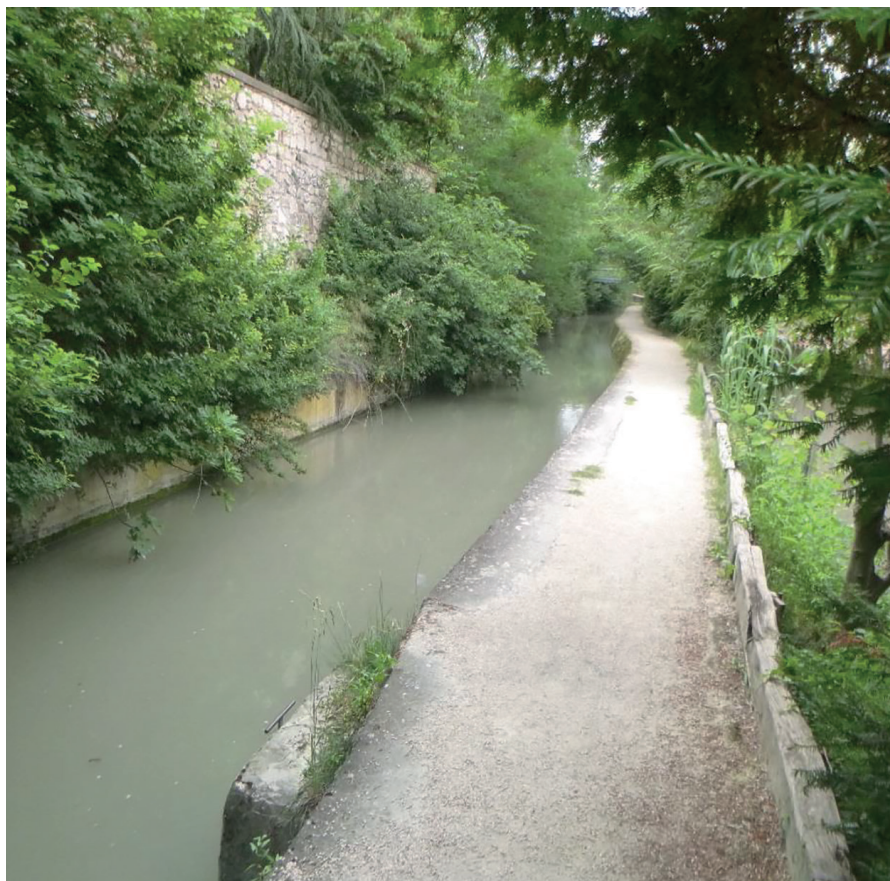
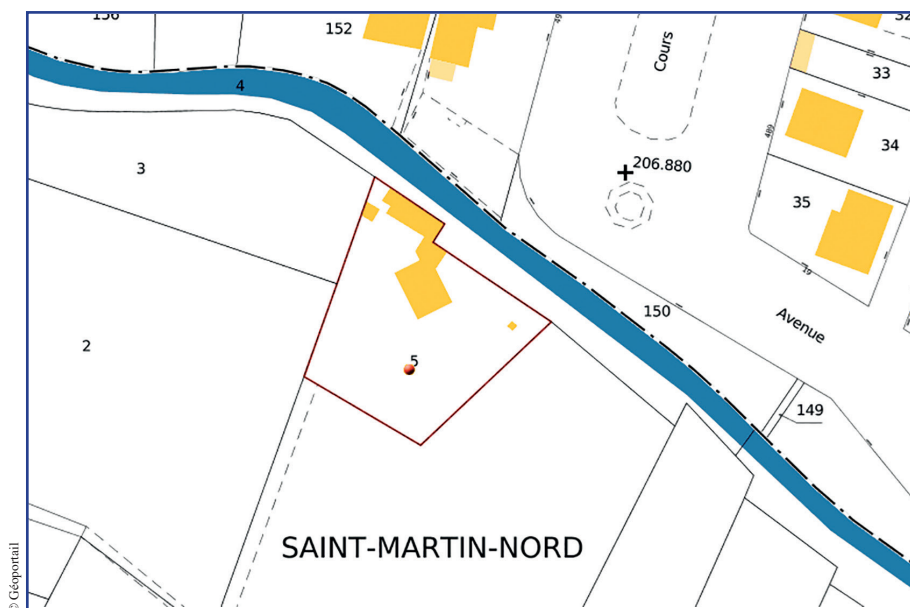
Vue du canal au droit du bâtiment concerné (image 7).

Le canal en question date de 1790. Il passe en surélévation par rapport aux parcelles situées immédiatement au sud-ouest (image 5 et 7).

À la même époque, une maison a été construite contre la bordure sud-ouest du canal, participant au soutènement de celui-ci. Un mur en pierres soutient ensuite le talus sur lequel a été construit le canal.

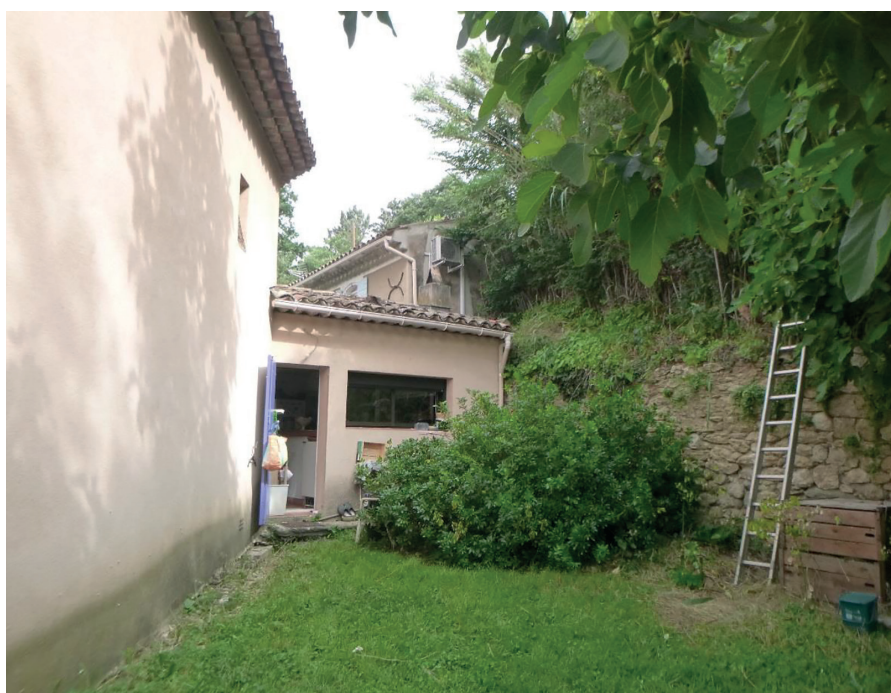
Il y a une trentaine d'années, une extension à la maison ancienne a été édifiée. Sa façade amont se situait alors à environ 50 cm du mur de soutènement du talus du canal.

Depuis, le talus s'est déformé et s'est rapproché de la façade de l'extension jusqu'à la toucher. Si le talus continue à fluer, il va pousser contre le mur de l'extension et l'endommager (image 8).

Vue de l'extension concernée par la déformation du talus et du mur (image 8).

Il s'agissait également d'une expertise amiable pour laquelle les deux parties étaient présentes lors de la visite de l'expert. Il a été convenu que la situation imposait de fixer le mur en pierres bordant le talus de façon à empêcher le sinistre à venir (micro-berlinoise et clous obliques par exemple).

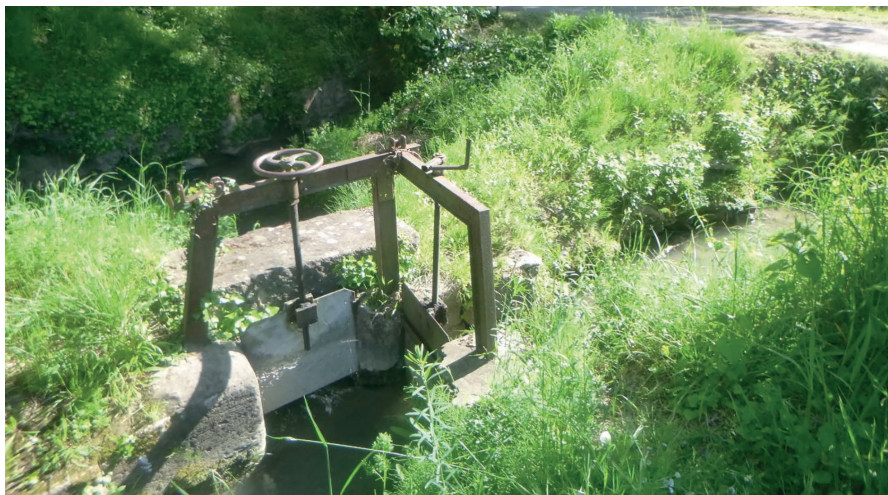
Vue de la vanne (image 9).

La vanne d'ouverture du canal sur toute sa longueur pour l'ensemble des propriétaires membres de l'ASA est gérée par un garde qui l'ouvre certains jours avec treize tours de volant (image 9).

Il a ainsi été révélé que certaines personnes ouvraient la vanne de départ de façon excessive, en l'absence du garde, ce qui provoquait des débordements sur la propriété de Monsieur D.

Il a été décidé de bloquer la vanne de façon à ce qu'elle ne puisse pas être ouverte à plus de treize tours et de mettre en place un verrouillage utilisable uniquement par le garde de l'ASA.
